# 制冷涡旋式压缩机焊点可靠性分析及结构优化

**【摘要】** 为了解决制冷涡旋式压缩机在可靠性试验中的焊点泄漏问题, 针对公司某型号涡旋式压缩机进行分析论证。按照可靠性分析模型、可靠性分析试验步骤, 分别从工艺上、设计上两大方面, 进行分析、优化试验、方案验证。试验结果表明, 增加固定焊点数量, 能够有效抵抗压缩机运行过程的应力, 改善压缩机产品整体品质。

## Reliability Analysis and Structure Optimization of the Solder Joint of Refrigeration Scroll Compressor

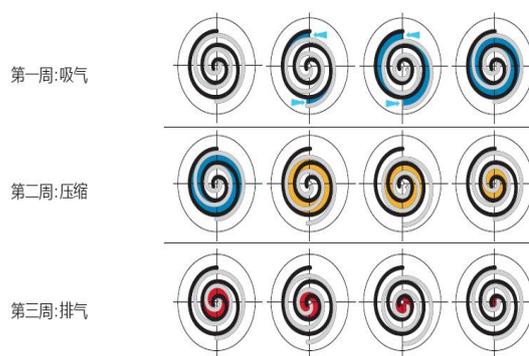
图1 涡旋式压缩机运行原理

动涡旋盘(灰色)绕静涡旋盘做圆周运动。动涡盘三个圆周运动后完成一个完整的压缩过程。压缩的过程是连续的:吸气、压缩、排气同时进行,会产生振动或共振。在可靠性试验过程中,压缩机运转时就会将产品中存在的缺陷激发出来,然后进行分析判断,采取相应的措施予以排除解决。

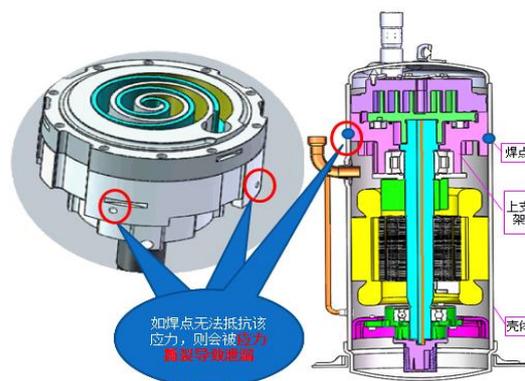
图 2 压缩机焊点结构示意图

产品结构如图 2 所示,承载压缩机动静涡盘的支撑零件(即上支架),需要通过焊接将其固定在压缩机壳体上,焊接后会对产品产生静态应力,并且集中在四个固定的焊点上。与此同时,压缩机泵体实际动态运转过程中,也会产生应力负荷,作用在上支架焊点上。

通过对泄漏焊点的金相分析,结合拉伸机试验合格的结构,确认焊点焊接强度无异常。但是,焊点内部出现较为一致性的裂痕,初步评估为压缩机运转时产生的振动应力导致撕裂,针对焊接撕裂问题进行如下的讨论分析,得出 4 条末端优化方向:

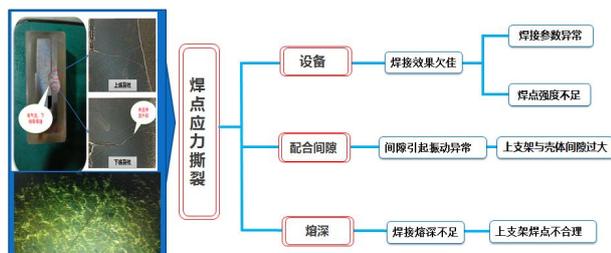
图 3 焊点应力撕裂要因分析

(1) 焊接参数异常;(2) 焊点强度不足;(3) 上支架与壳体间隙过大;(4) 上支架焊点不合理。

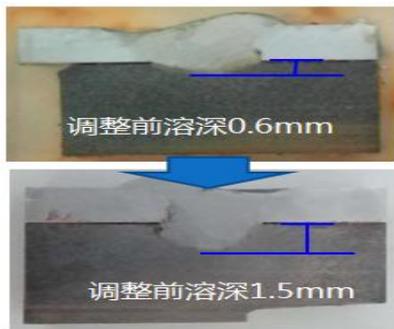
图4 熔深实测

通过对焊点焊接设备进行参数优化,理论上可以加强支撑结构的牢固度,提高产品可靠性。通过线切割技术割开焊点,分别用金相显微镜、万能显微镜对焊点焊接质量进行确认,确保熔深无异常、焊点无气孔及裂纹情况的前提下,进行可靠性试验验证。与此同时,查看转子式压缩机的焊点强度质量标准,利用万能试验机(拉伸机)设备确认涡旋压缩机上支架焊点强度已超过 50kN,远远满足相关标准。但是,焊接最优方案压缩机焊点 294 小时仍被撕裂,未能有效抵抗应力。因此,评估单单从焊接工艺上并不能解决可靠性异常的问题。

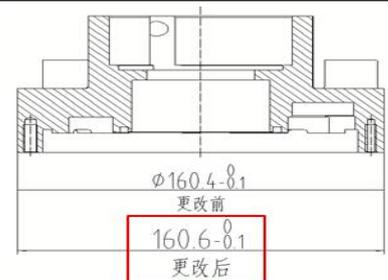
图 8 上支架优化

上，对比转子式压缩机类似排量机型的配合间隙，评估涡旋产品设计间隙较大，结合产品本身振动比转子振动较大，间隙 0.36~0.54mm 设计不合理；经过核查确认将配合间隙缩小至 0.06~0.34mm。

理论分析: 上支架与壳体间隙缩小可有效减小泵体摆动幅度, 减少内部焊流提高焊接质量; 可靠性试验情况: 优化间隙方案压缩机可靠性运行 384 小时焊点被撕裂, 虽叠加焊接质量措施有改善, 但仍无法满足 1000 小时要求。因此, 综合考虑产品 4 个焊点的设计结构无法满足可靠性试验下的动态应力要求。

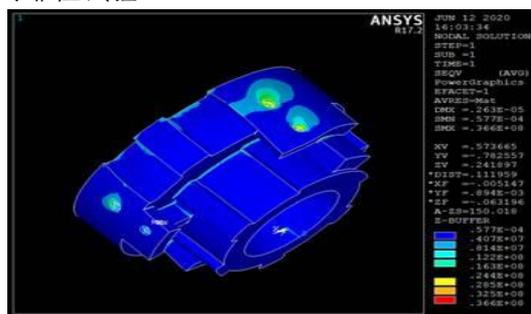
图 9 可靠性建模有限元分析

通过产品有限元分析, 以及结构设计模拟分析, 对支撑结构增加强肋可以减少焊接波动对产品的影响, 因此评估 8 个焊点的焊接应力可增大至原

方案的 1.1 倍。项目成员提出三个方案, 结合现有的设备及加工工艺, 论证评估后确认采用方案三进行可靠性试验。

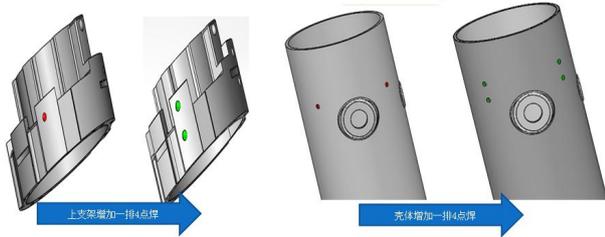
图 11 零部件变更优化

结合焊接参数优化、产品工艺配合间隙优化、以及增加焊点的方式,可靠性各项试验满足 1000 小时,经评估方案三为优化方案,焊点与上支架密封面安全距离达到 21.77mm,焊孔与螺栓孔的安全余量达到 2mm,确认为最终方案。

项目成员秉承可靠性工作流程为主旨,首先内部通过 FMEA 工具,识别出可靠性焊点泄漏的严重度高、频度高,风险系数 RPN 值超标必须进行改善。同时,结合运用 QC 改善工具,从产品设计、焊接工艺角度进行细化分析研究,对焊接的质量进行线切割分析(金相分析、熔深分析),对产品的焊点结构进行可靠性建模,通过有限元分析工具模拟产品动态运行过程。提出涉及可靠性降额设计的方法,增加焊点数量的试验方案,接着根据压缩机产品可靠性验收试验及寿命试验项目(高压比连续、长期组合、高压比断续、低频高压差、缺油试验等)进行验证。最终,通过优化焊接工艺参数提高焊接强度,产品设计变更优化(由 4 个焊点改为 8 个焊点)减少可靠性运行中的应力,以及壳体与上支架配合间隙优化措施,测试可靠性各项目验证合格。
